ARKINKA

LAS TEJAS PINTADAS DE CHUQUINGA, AYMARAES

Arte pictórico indígena sobre un elemento arquitectónico de origen hispanomusulmán en un pequeño templo colonial andino

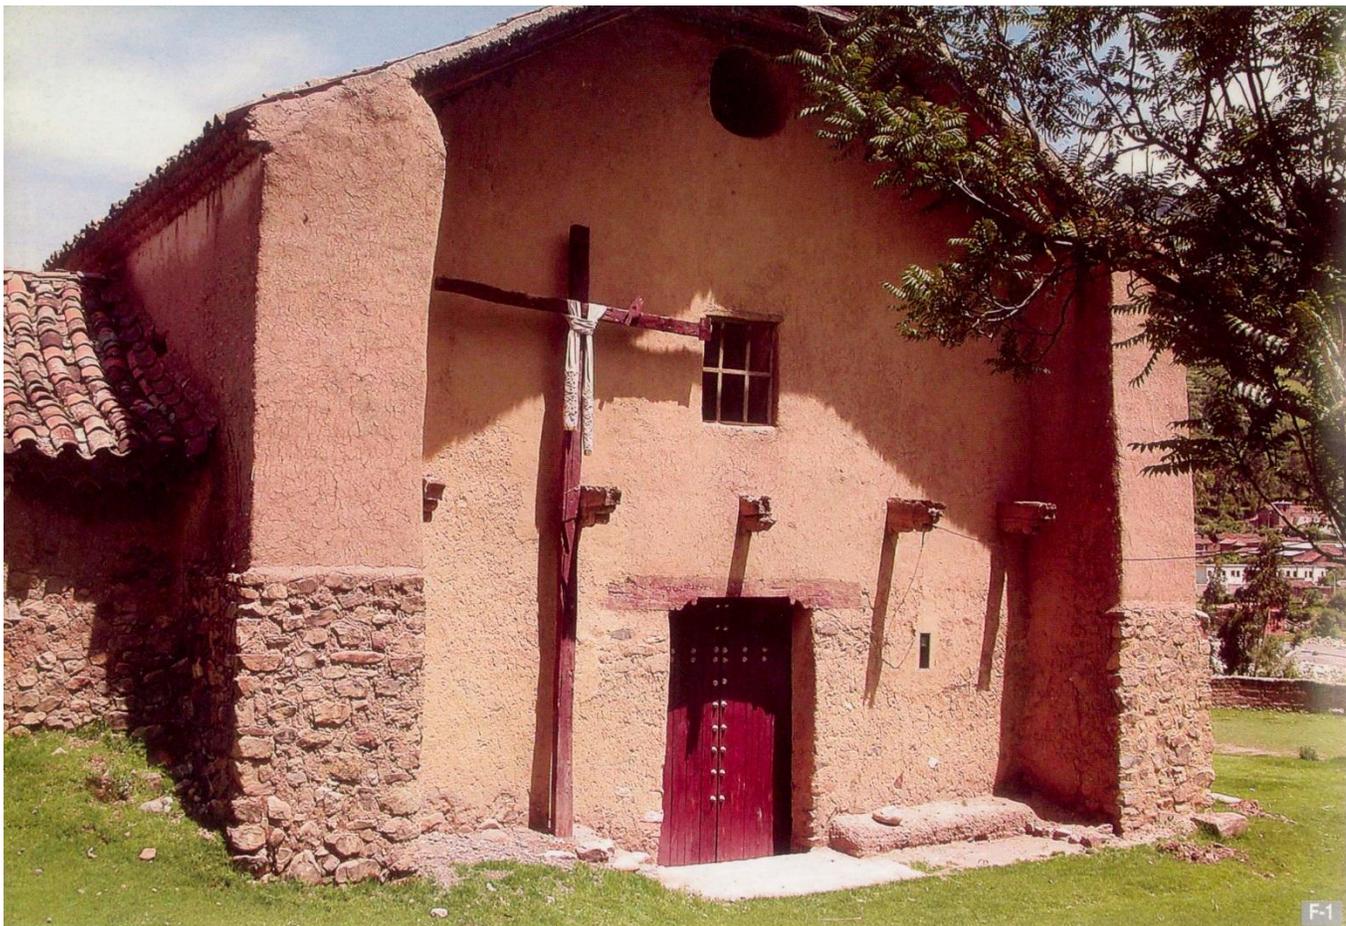
Fachada del templo de Chuquina.

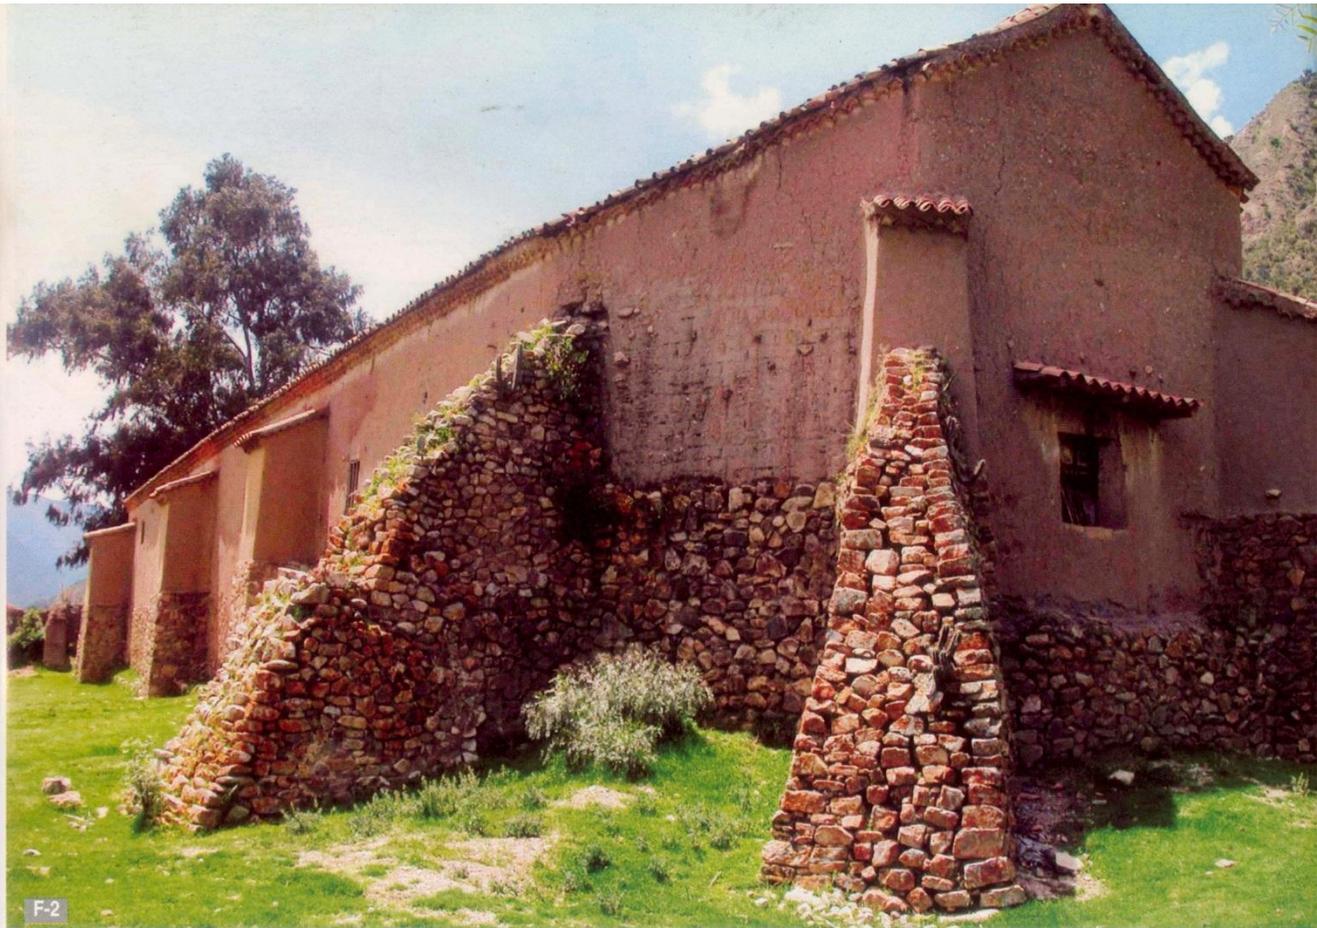
F-2

Vista del muro lateral norte y muro posterior con los contrafuertes.

senta una planta de distribución longitudinal, con tres volúmenes adosados al cuerpo principal en el muro lateral sur, correspondiente a los ambientes del baptisterio, la capilla y la sacristía. El muro norte, orientado hacia el río Chalhuanca, presenta un desarrollo longitudinal pronunciado, interrumpido solamente por cuatro contrafuertes y la portada lateral.

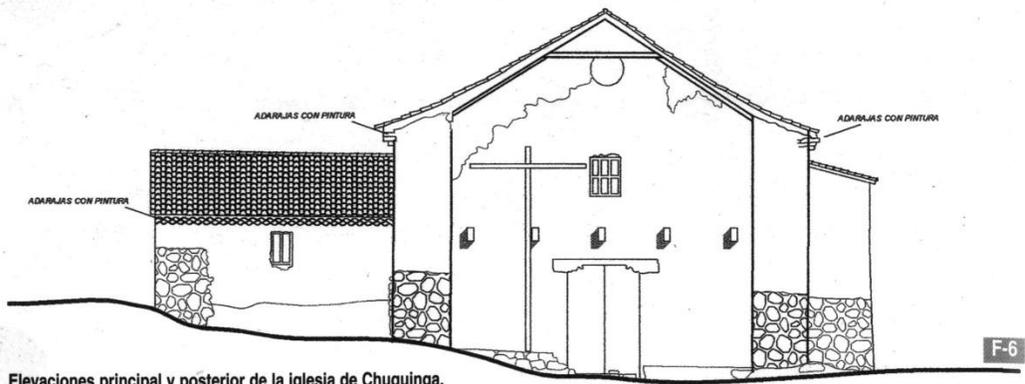
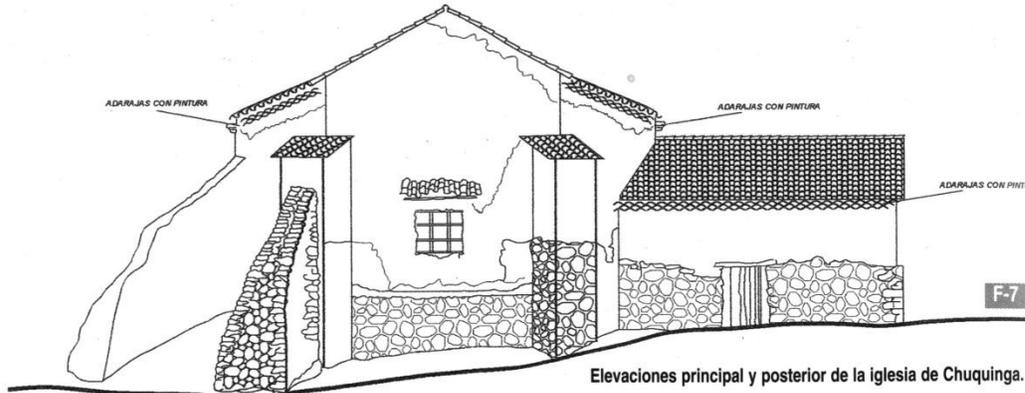
Elevaciones principal y posterior de la iglesia de Chuquinga.

En el plano de la fachada sobresalen dos muros que soportan el techo que cubre lo que ha sido el balcón exterior. El sobrecimiento está conformado por piedra mediana hasta una altura de 2.5 m, donde comienza el muro de adobe. La fachada posterior, conformada por el muro testero, presenta un vano casi cuadrado con un tejeroz que lo protege. Los muros laterales exteriores de la nave presentan debajo del alero tres hileras de tejas a manera de adaraja, elemento arquitectónico decorativo de reminiscencia mudéjar. En el muro testero esta decoración consta sólo de dos hileras de tejas, mientras que debajo de los techi-

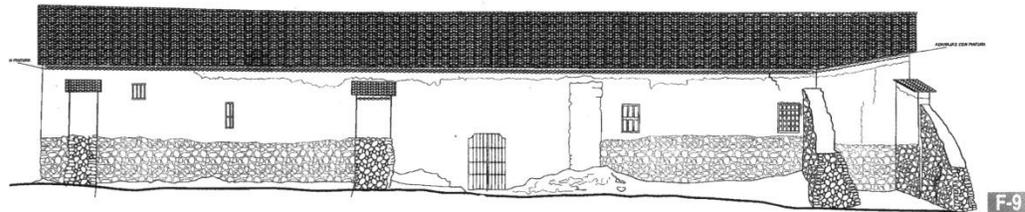
Elevaciones lateral sur y norte de la iglesia de Chuquinga.

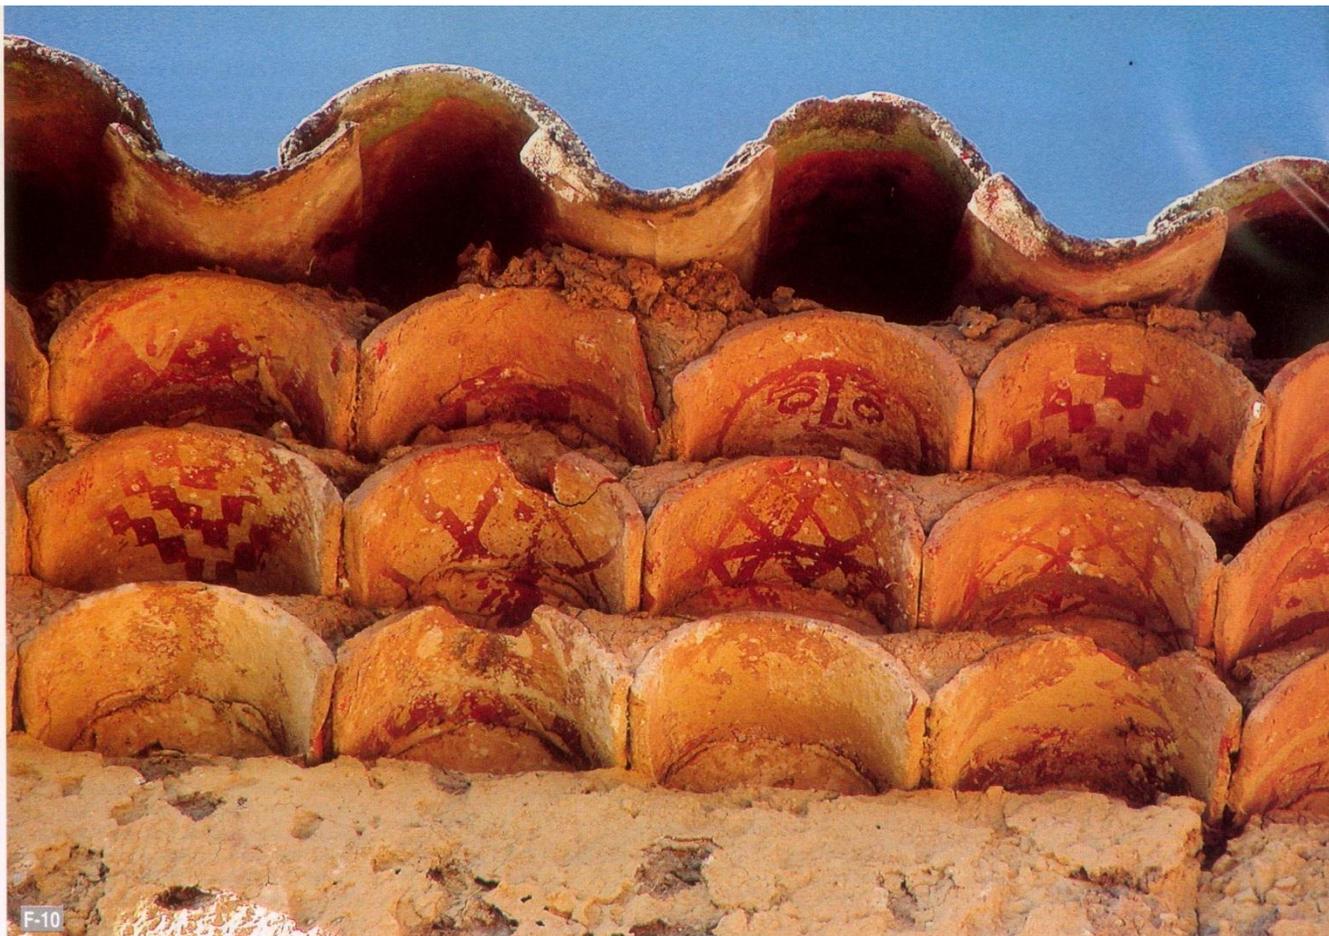
F-10

Vista de la adaraja del muro lateral norte con las tejas pintadas debajo de las bocatejas del tejado.

americana. Me refiero a las hermosas tejas pintadas, más de un millar, las que colocadas a lomo cerrado en tres hileras superpuestas debajo de las bocanetas del tejado, confieren a la iglesia un toque estético singular y extraordinario.

Las tejas pintadas se encuentran colocadas a lomo cerrado y cumplen una función principalmente decorativa. Las pinturas fueron aplicadas en el último tercio de la parte más ancha y en el lado cóncavo de la teja.

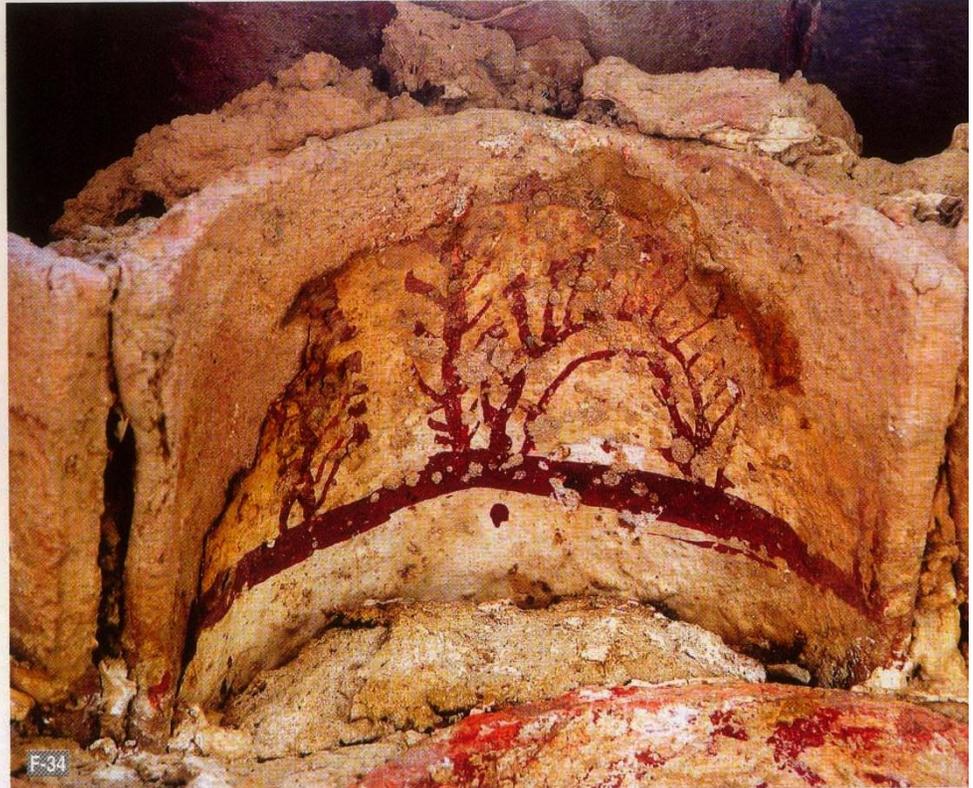
Animal mitológico, el dragón.

adornan las tejas de Chuquianga. Los artistas escogieron del bestiario medieval del grutesco al dragón (Fig. 35), reptiles y serpientes y agregaron la araña esquematizada con atributos humanos. En las figuras 40 y 41 podemos observar el amor por el detalle con que fueron pintadas la cabeza y el cuerpo de la lagartija. Mientras que el dragón, si no fuera por las aletas dorsales y la cola, podría confundirse con la representación de un camélido, mucho más presente en el imaginario colectivo indígena.

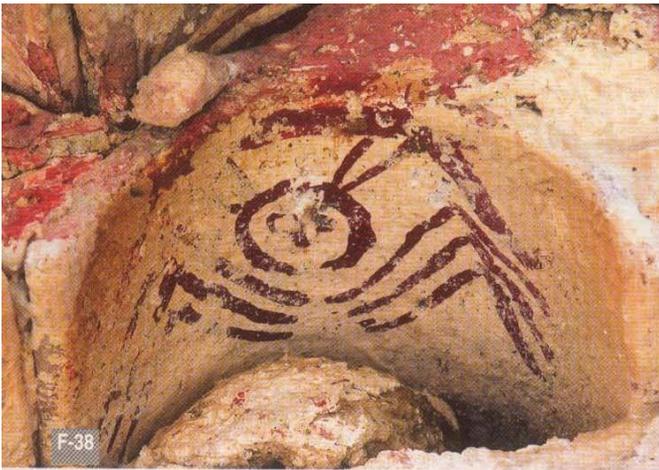
F-38

Arácnido humanizado.

Solo o junto con representantes de la flora, algunas tejas están adornadas con las figuras de diferentes especies zoológicas, reales o imaginarias. Estos motivos zoomorfos comprenden saurios (dragones, lagartijas), arácnidos, aves (perdices, gallinas, gallos enfrentados en pelea, cóndor), serpientes, lo que parece ser una mariposa y lo que interpreto como lombrices, en asociación con perdices o gallinas. En el último tramo de la adaraja del muro lateral norte descubrimos tres tejas cuyas pinturas estaban parcialmente cubiertas con una capa de cal. Al desprenderla, aparecieron las figuras fascinantes de arañas antropomorfizadas provistas de seis patas. (Fig. 38)

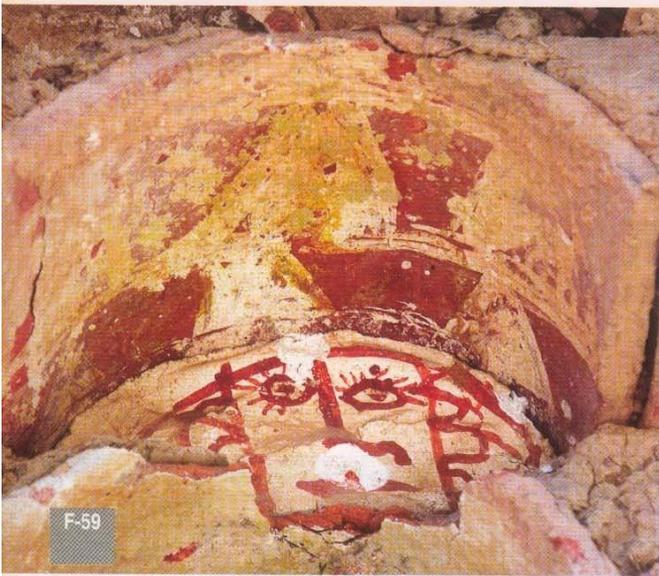
F-59

Rostro humano rectangular con adornos laterales.
